# OPRAVA OBECNEJ BUDOVY HNILČÍK

Projektová dokumentácia na stavebných úprav

## STATICKÝ POSUDOK NOSNÝCH KONŠTRUKCIÍ OBECNEJ BUDOVY V OBCI HNILČÍK

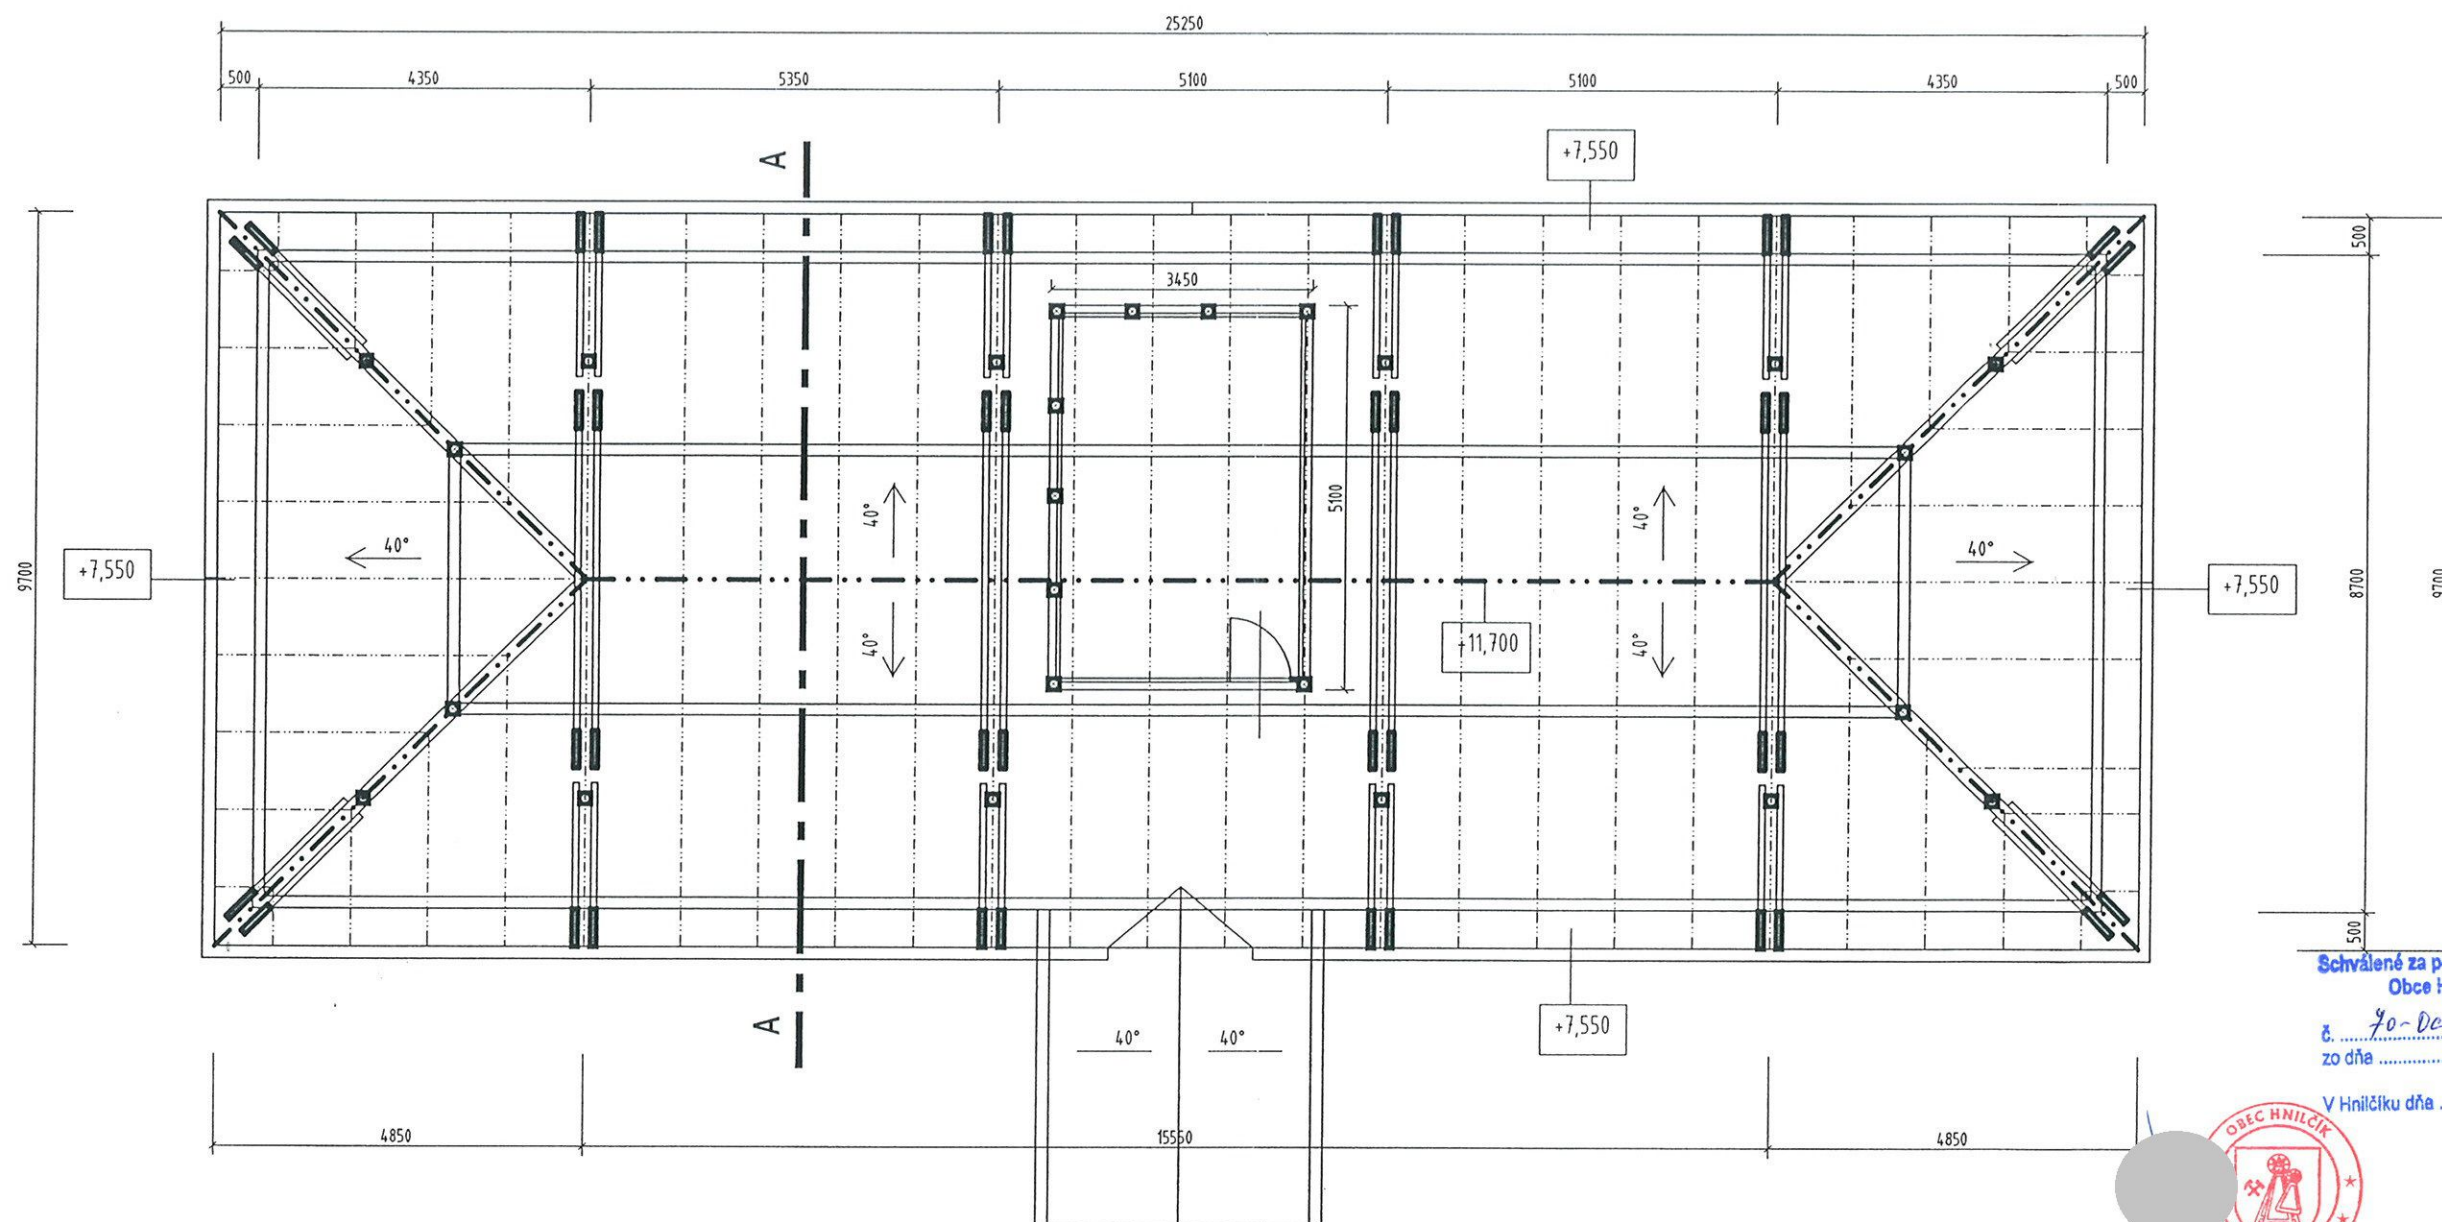
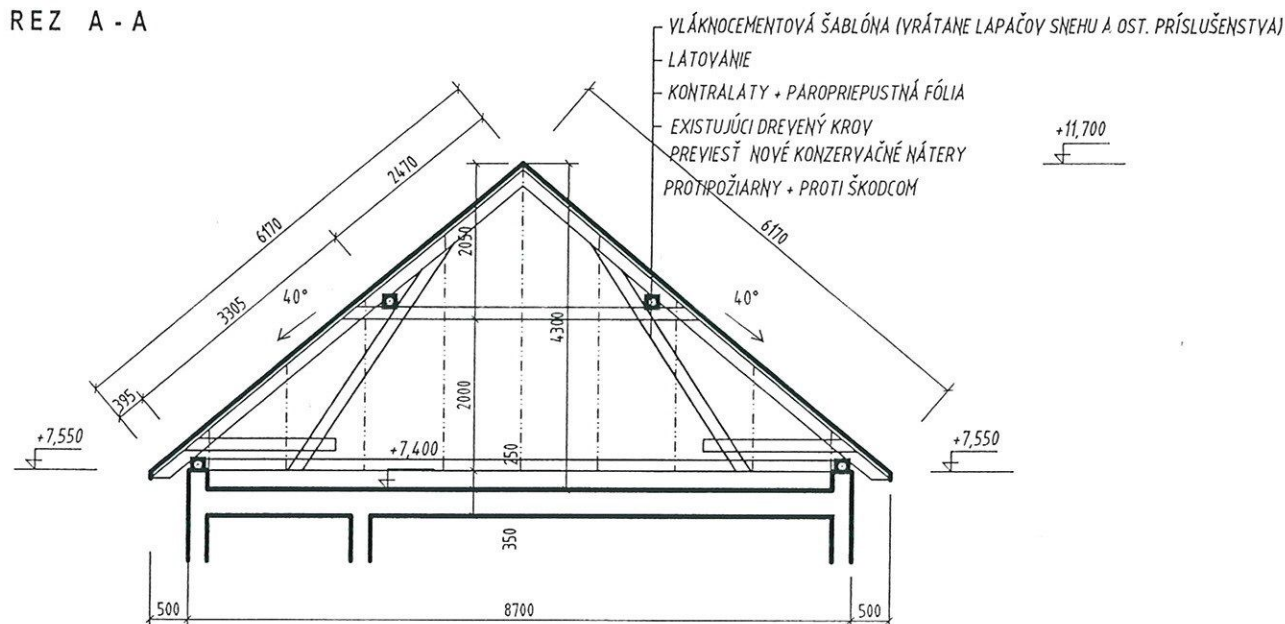
PODORYS KROVU M 1: 100

Krokva 105 /  
Vážnica 130 /  
Šikmá vzpera  
Klieština 2 x 7  
Vážný trám 17  
Pomúrnica - z  
Nároč. krokva

ÚPRAVY KROVU :

----- Krokvu zosilniť príložkami 60 / 140 mm, dl. 4,0 m, počet kusov 6. príložky pribiť k bokom krokiev klincami o 4 / 140, po 2 ks. á 0,5 m. Príložky osedlať na vážnice a pomúrnice, prípadne lipnúť na náročné kroky.

- - - - - Krokvy zosilniť príložkami 60 / 140 mm, dl. 4,0 m, počet kusov 6. príložky pribíť k bokom krokiev klincami o 4 / 140, po 2 ks. á 0,5 m. Príložky osedlať na väznice a pomúrnice, prípadne lipnúť na nárožné krokvy.
- ..... Nefunkčné výmeny krokiev vyrezat'.

Konstrukciu krovu po skončení úprav očistiť a nakonzervovať prípravkami proti drevokaznému hmyzu a proti požiaru.
